**Rapla maakond, Kohila alevik,  
Tööstuse tn 8, 8a-6/2, 10, 12, 14, 21, 23 ja 25**

# **KOHILA PABERIVABRIKU TÖÖLISELAMUTE DOKUMENTEERIMINE**

Koostaja: Karen Jagodin (Doomino Arhitektid OÜ)  
Tellija: EKA Muinsuskaitse- ja restaureerimise osakond  
Tallinn 2012

**Eesti XX sajandi (1870-1991) väärtusliku arhitektuuri kaardistamine ja analüüs**

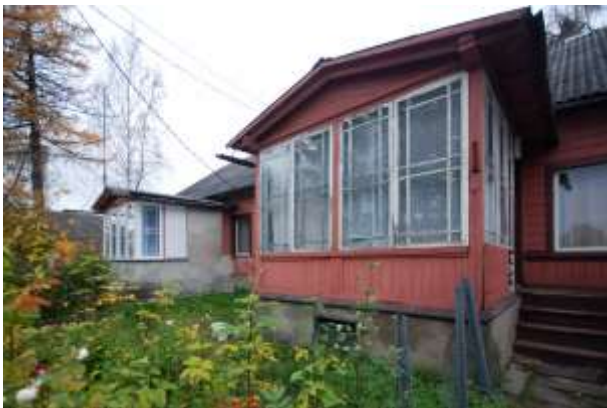
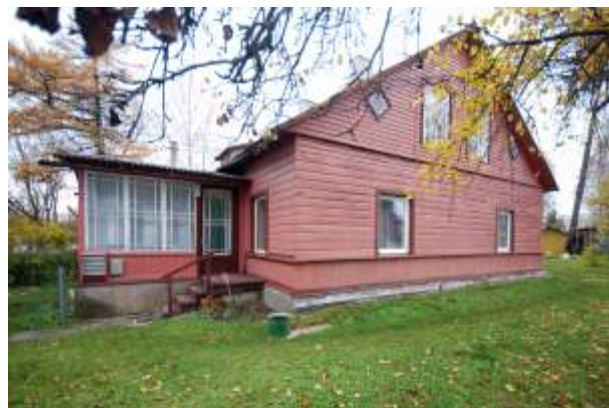
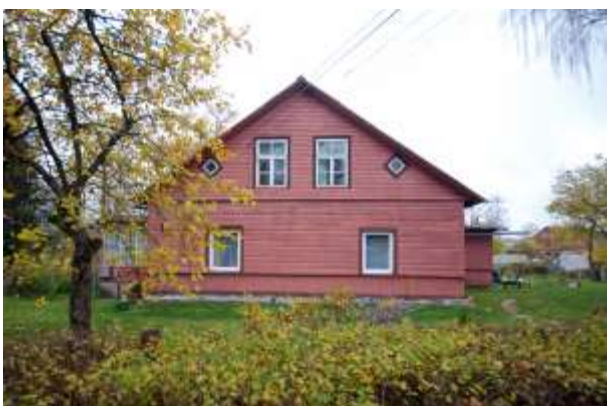
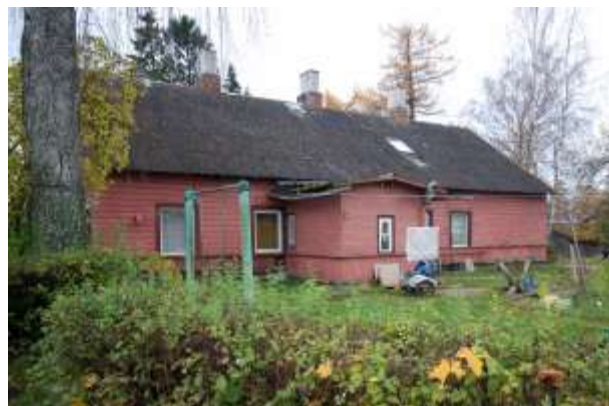
<b>5</b>	<b>Üldseisukord ja hooldusaste</b>	Hoone konstruktsioonid ning välisviimistlus on rahuldavas seisukorras. Erinevalt remonditud.

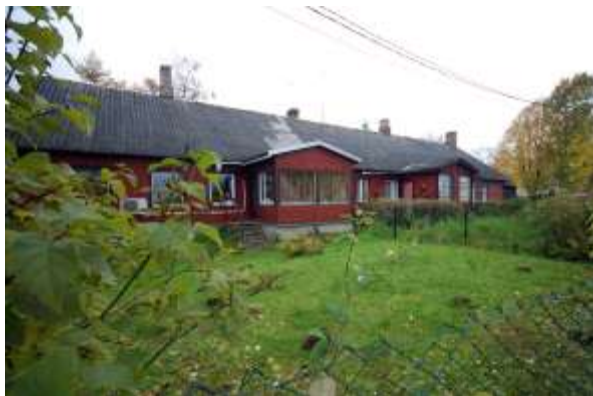
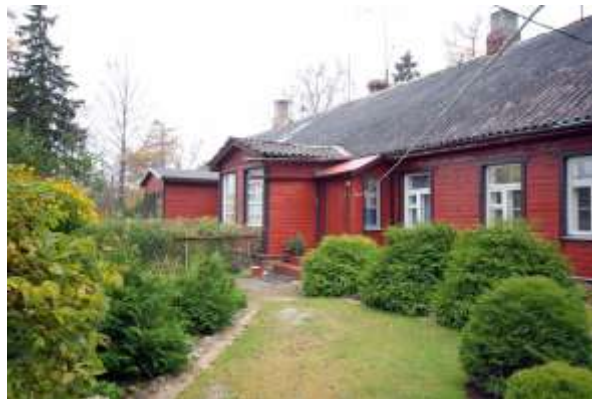
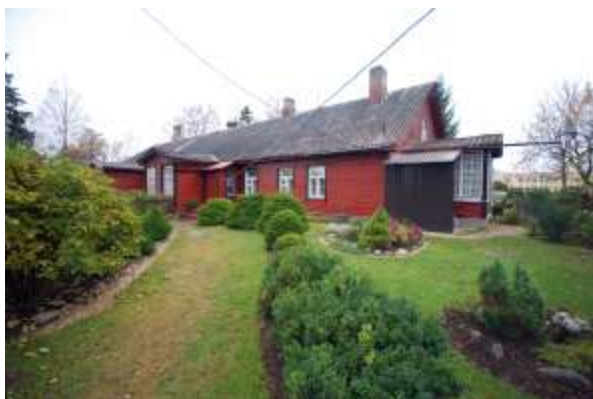
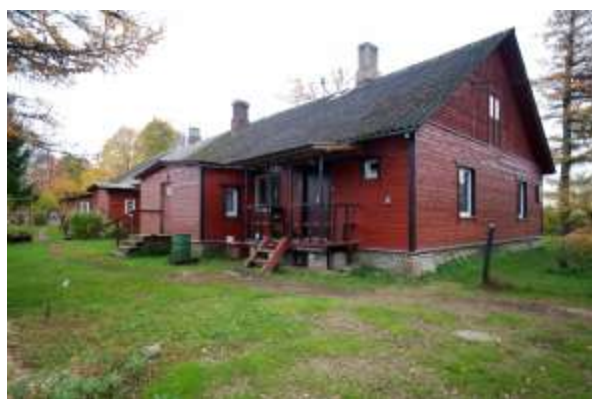
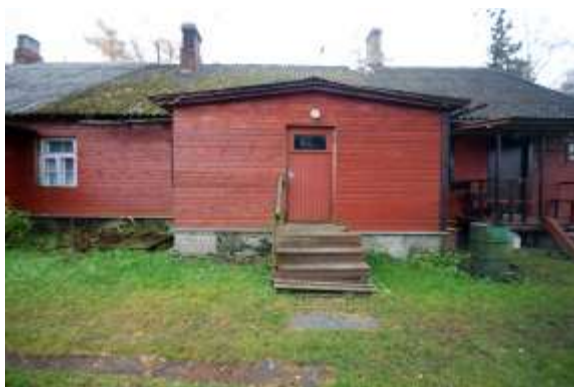
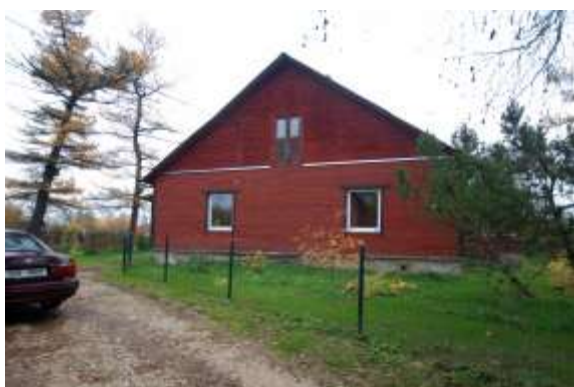
<b>5</b>	<b>Üldseisukord ja hooldusaste</b>	Hoone konstruktsioonid ning välisviimistlus on rahuldavas seisukorras. Erinevalt remonditud. Elamu on väljast soojustatud ning uue fassaadiga. Hooviküljel sissepääsud erinevalt ringi ehitatud, vastavalt omanike äranägemisele. Küljepoolsel verandal tunduvad olema vanemad aknad, kahel esikülje verandal uued aknad.

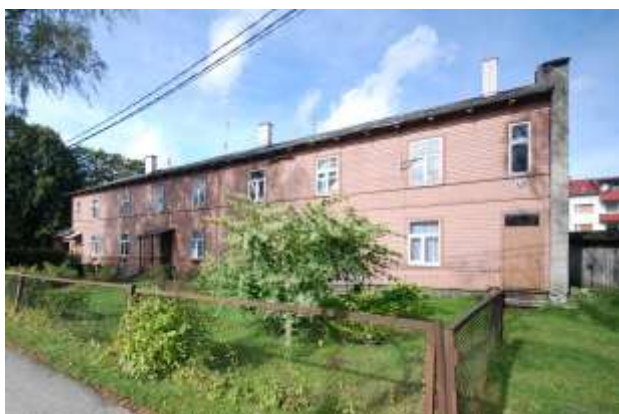
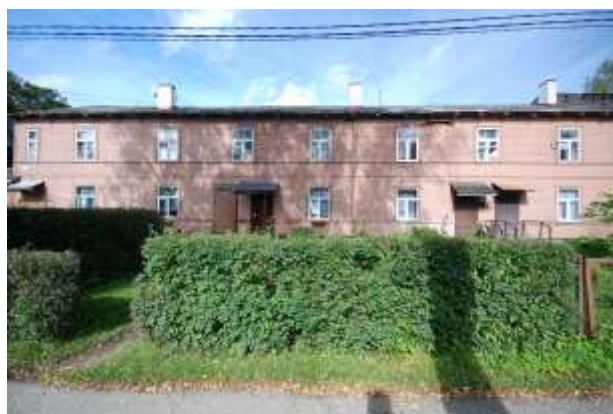
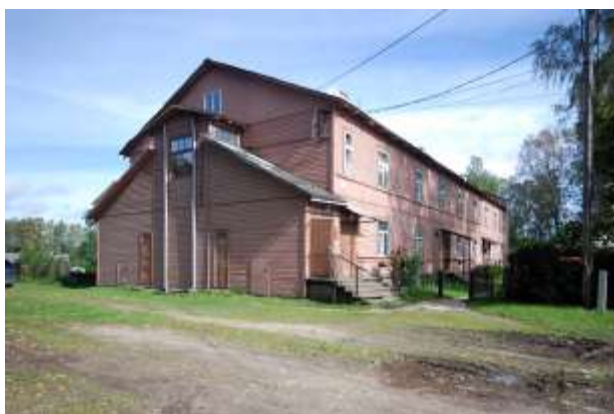
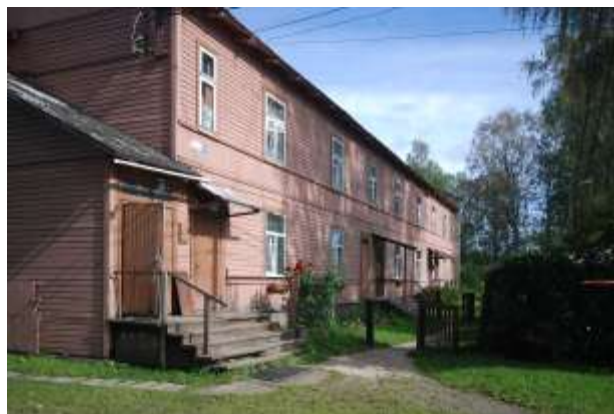
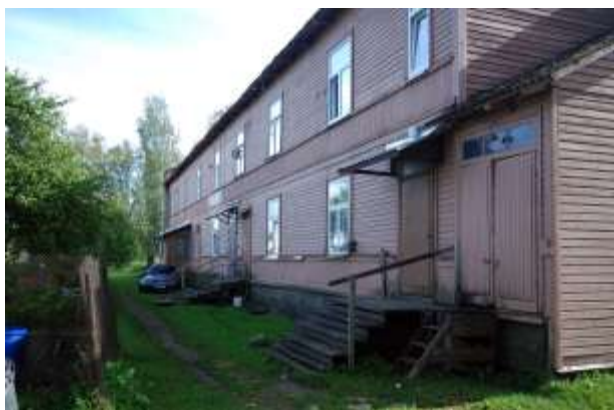
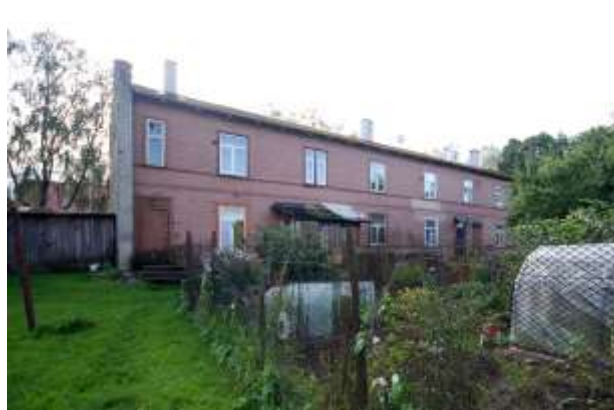
<b>4</b>	<b>Arhitektuurne iseloomustus</b>	<p>Kahekorruseline ristküliku-kujulise põhiplaaniga lihtne hoone, mille lõunaküljel eenduv trepikoja osa. Lõunaküljel on esimese korruse tasandil kuivkäimlad, mille ukсед asuvad välisseinas. Puithoone.</p> <p>Väga lihtsa mahu ja fassaadiviimistlusega elamu on tüüpiline töölisbarakk: teisel korrusel asuvad koridorsüsteemis kahel pool ühetoalised köök-toad. Esimesel korrusel on sissepääsud erinevalt – osadesse korteritesse peafassaadilt, osadesse tagaküljelt.</p> <p>Algselt on olnud tegemist kaheosalise hoonega: kahekorruseline puitelamu ning tulemüüriaga eraldatult veel teine veidi madalam maht, kus asus töölisasula lasteaed, ruume kasutati ka klubi ja seltsimajana (vt lk 19). Viimane osa hoonest on hävinud tulekahjus. Selle asemele on hiljem ehitatud madalad puukuurid.</p> <p>Elamu lähedal, krundi serval, on säilinud ühiskasutuses olnud pesuköök (</p>

<b>5</b>	<b>Üldseisukord ja hooldusaste</b>	Hoone konstruktsioonid ning välisviimistlus on rahuldavas seisukorras.

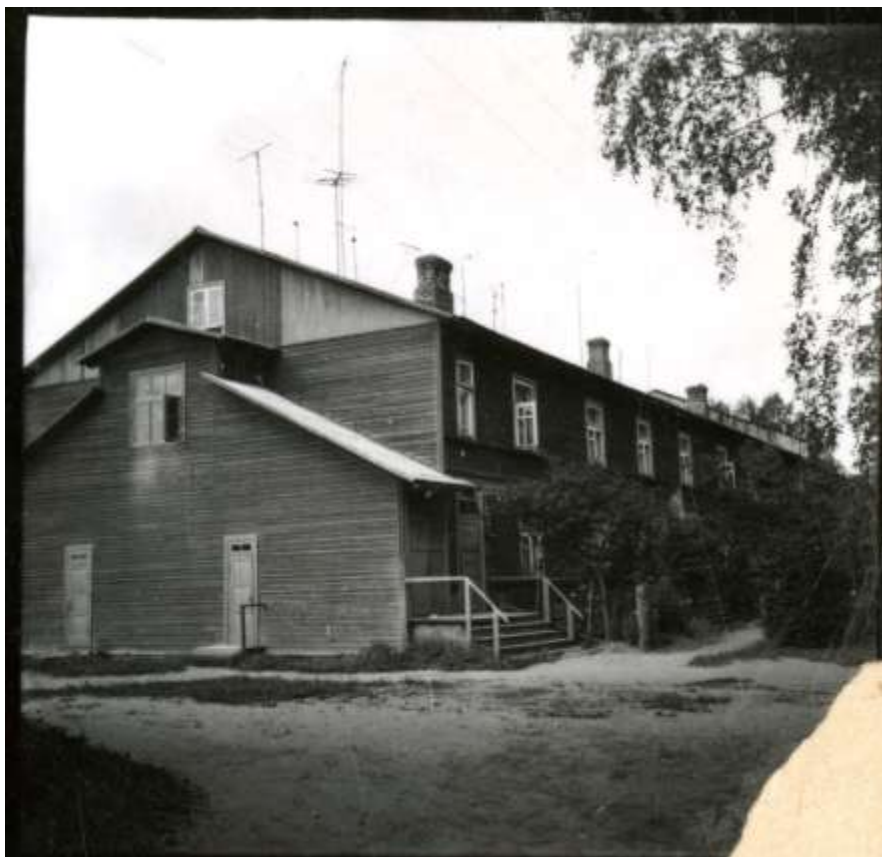
Elamu Tööstuse 25. Foto: Eesti Arhitektuurimuseum

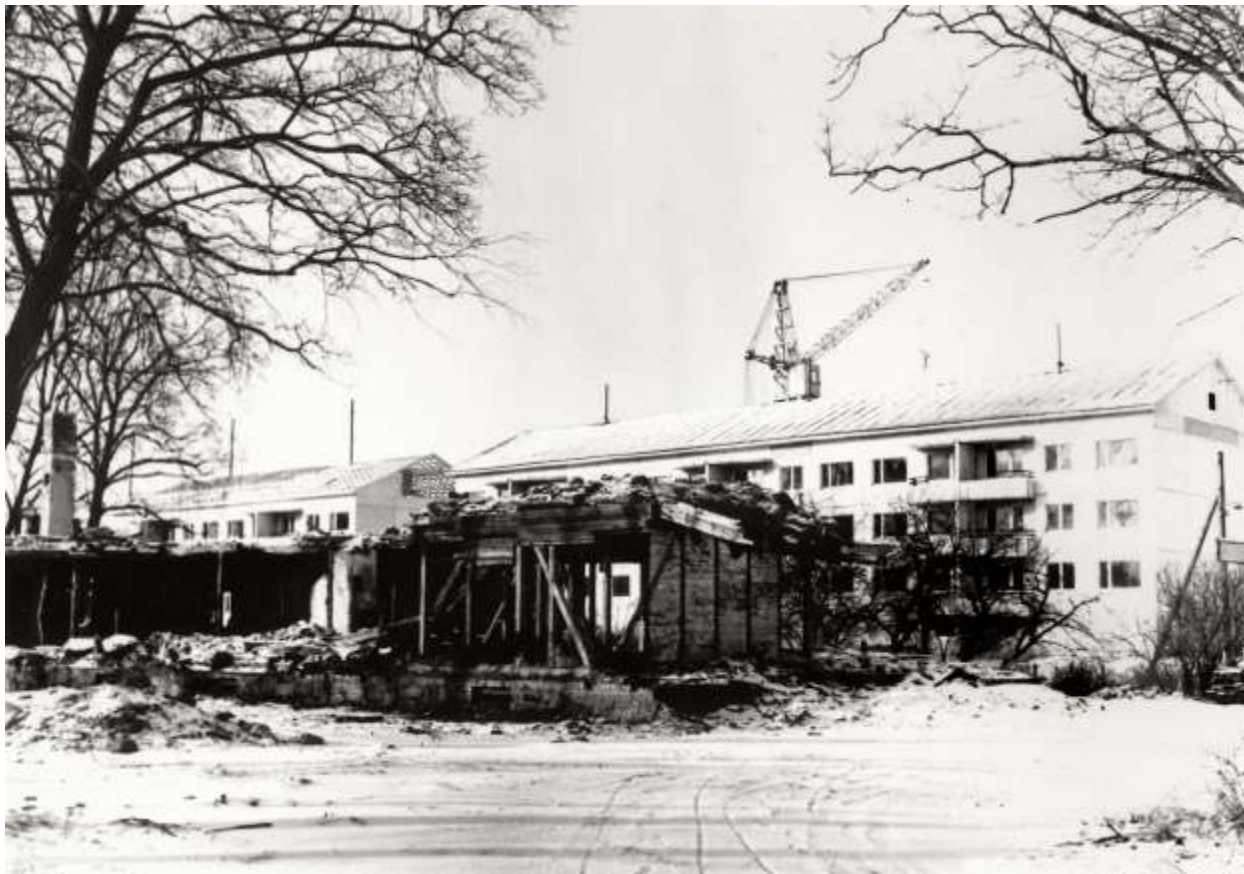
Tulekahju-järgsed Tööstuse 27 varemed.  
Foto: Inna Laanmetsa erakogu

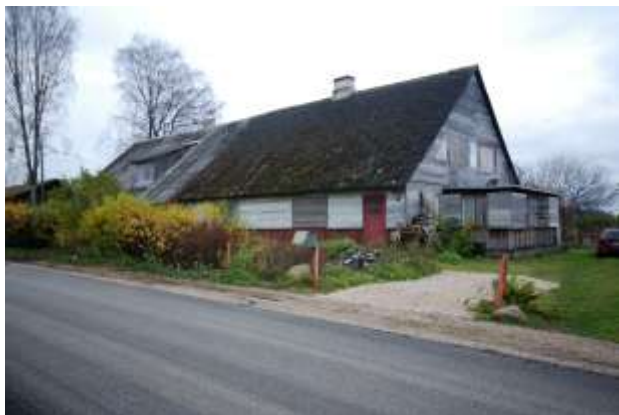
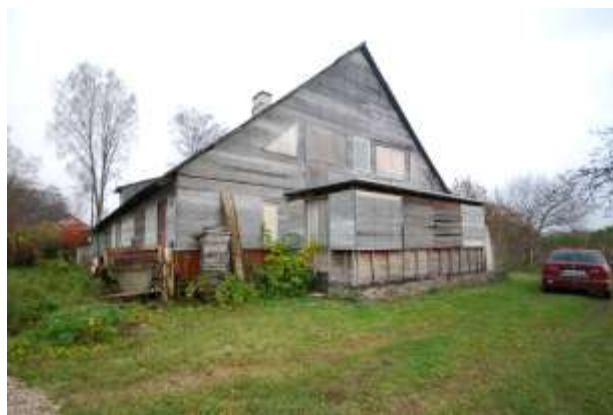
<b>4</b>	<b>Arhitektuurne iseloomustus</b>	Ühekorruseline ristküliku-kujulise põhiplaaniga, kõrge viilkatusega lihtne hoone, tüüpiline töölisbarakk. Puithoone. Hoones on asunud rohkem tube, kuid praegu kuulub elamu kahele omanikule ning on jaotatud keskest pooleks kaheks korteriks. Vene kroonuarhitektuuri meenutava vormikeelega fassaadilahendus on üles ehitatud klassitsistlikele vormivõtetele.
<b>5</b>	<b>Üldseisukord ja hooldusaste</b>	Hoone konstruktsioonid on rahuldavas seisukorras. Fassaad väga erinevalt remonditud. Tööstuse 6/2 pool on lagunened ja lapitud juhulike materjalidega, Tööstuse 8a osa on heas seisukorras fassaadilaudisega.

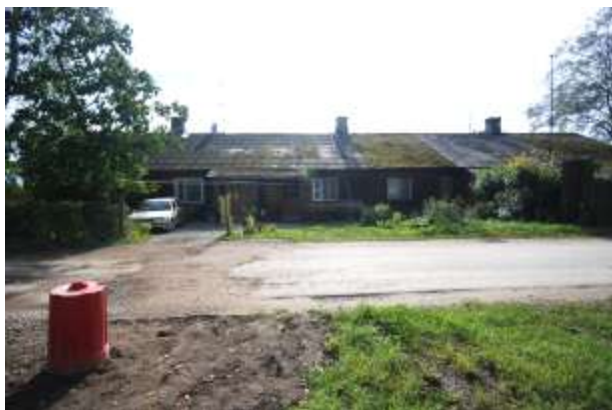
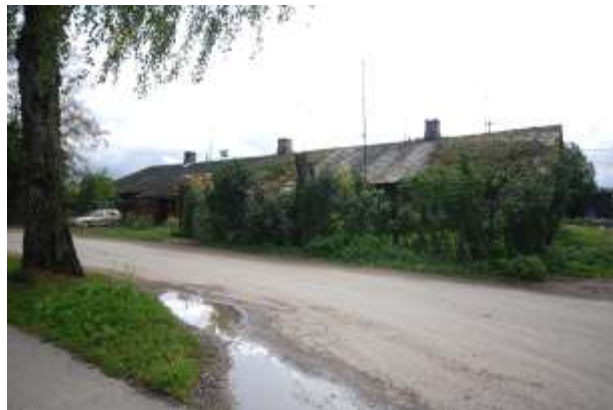
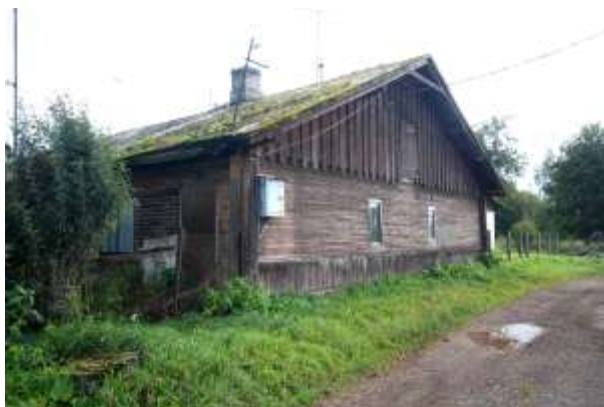
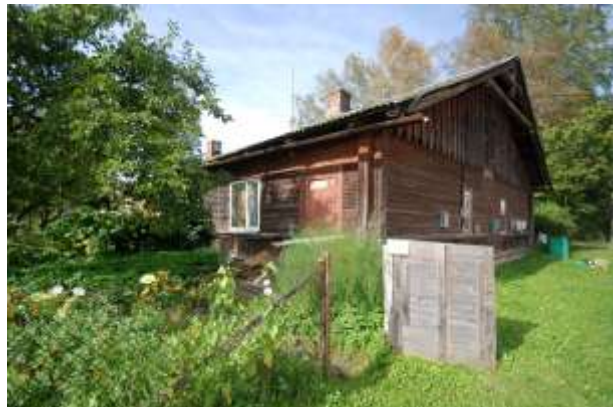
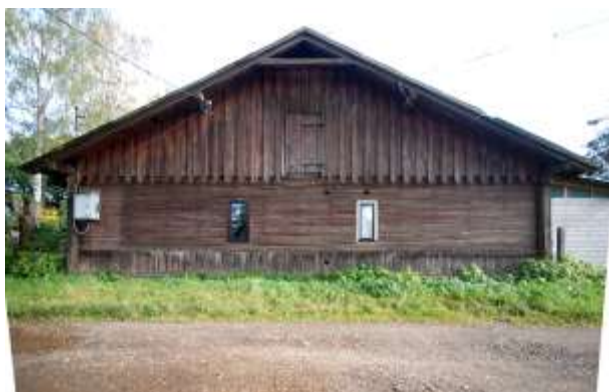
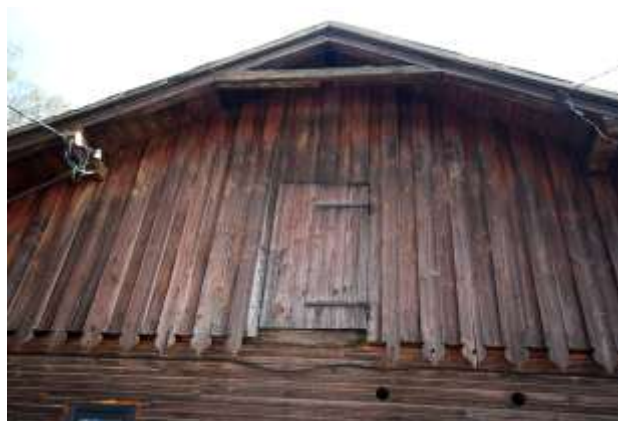
## FOTOD

<b>4</b>	<b>Arhitektuurne iseloomustus</b>	Ühekorruseline ristküliku-kujulise põhiplaaniga lihtne hoone, tüüpiline töölisbarakk. Puithoone. Hoones on olnud ca 10 või rohkemgi ühetoalist töölituba. Otsaseintel iseloomulik saedekoor. Pikk ja madal ehitus on vene kroonuarhitektuurile iseloomuliku klassitsistliku fassaadikujundusega töölisbarakk.
<b>5</b>	<b>Üldseisukord ja hooldusaste</b>	Hoone konstruktsioonid on rahuldavas seisukorras. Fassaad väga erinevalt remonditud. Osaliselt on säilinud originaallaudist dekoratiivsete elementidega. Eriti tänavapoolsel küljel on iga omanik oma äranägemise järgi sissepääse ja varikatused laiendanud ja remontinud.

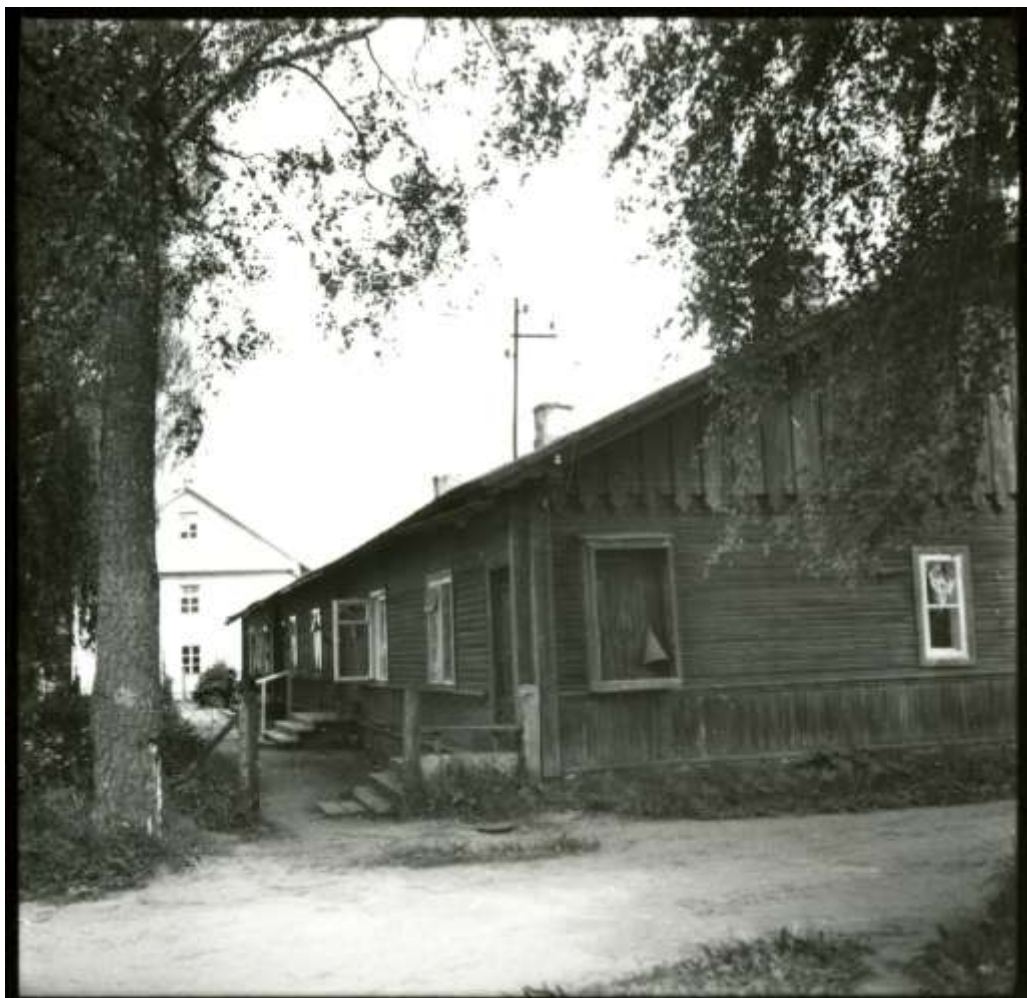
Tööliselamu Tööstuse 8.  
Foto: Eesti Arhitektuurimuuseum

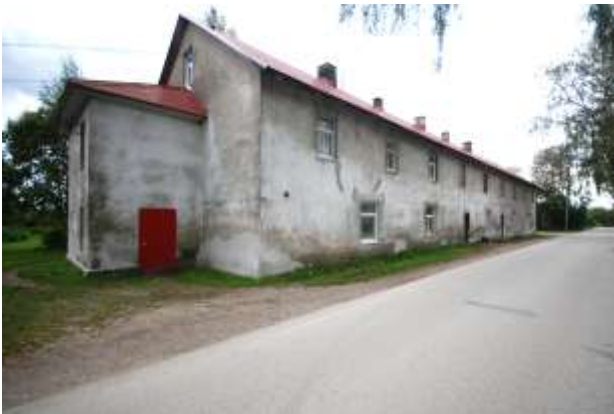
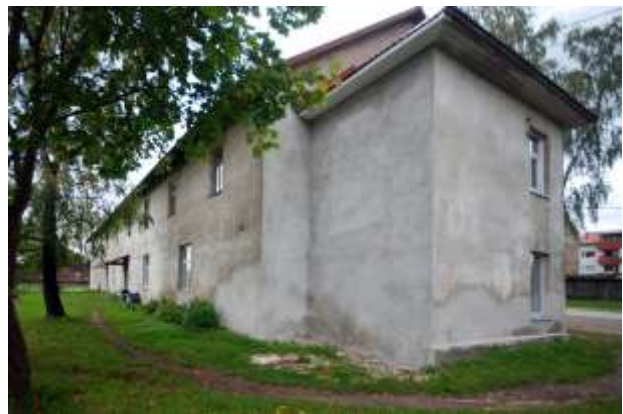
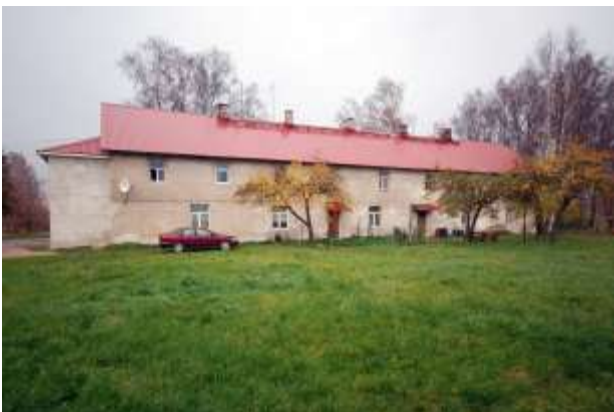
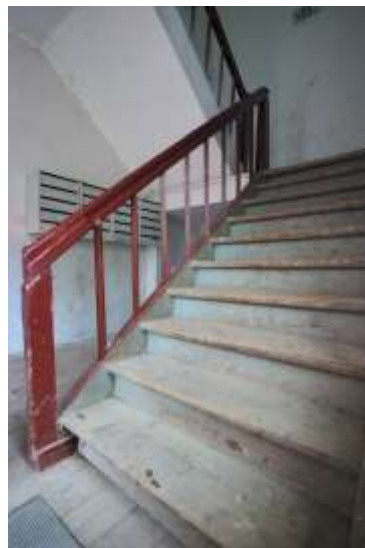
<b>5</b>	<b>Üldseisukord ja hooldusaste</b>	Hoone konstruktsioonid ja välisviimistlus on rahuldavas seisukorras. Hoone on tänapäeval Kohila valla sotsiaalmaja, 2011.aastal paigaldati hoonele uus plekkkatus.

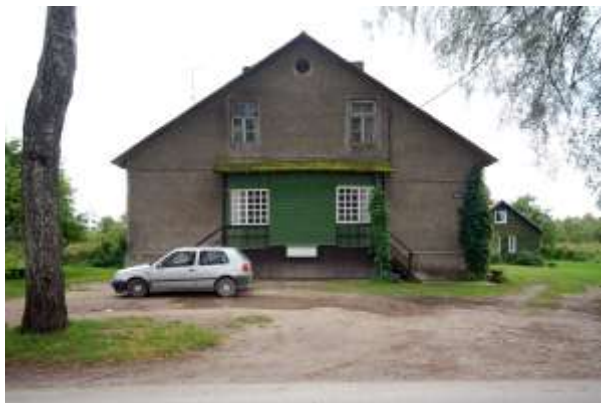
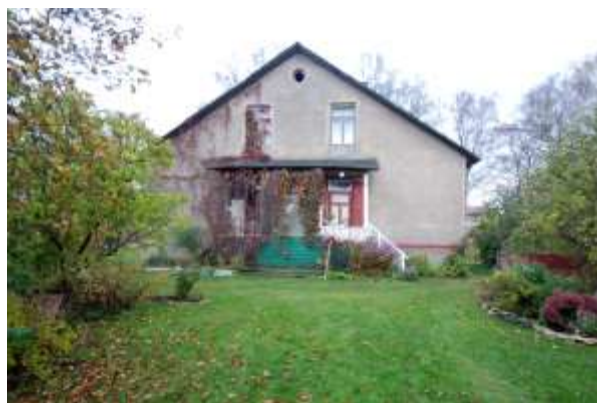
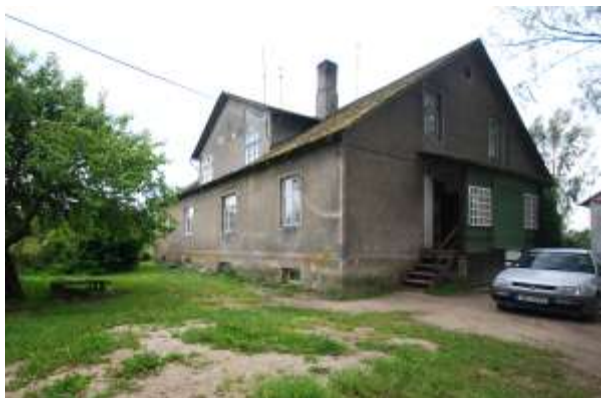
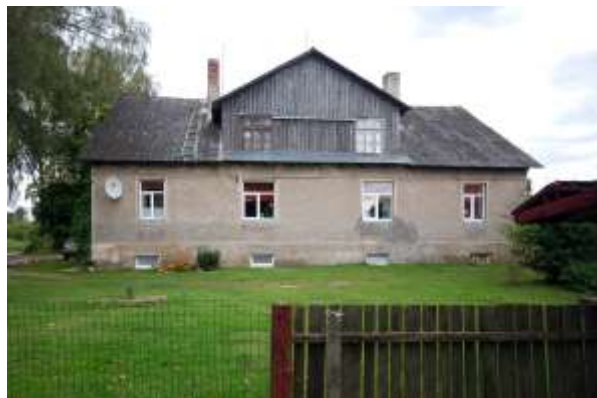
## FOTOD

<b>5</b>	<b>Üldseisukord ja hooldusaste</b>	Hoone konstruktsioonid ja välisviimistlus on rahuldavas seisukorras. Tegemist on äärmiselt tugevate ja paksude seintega hoonega.

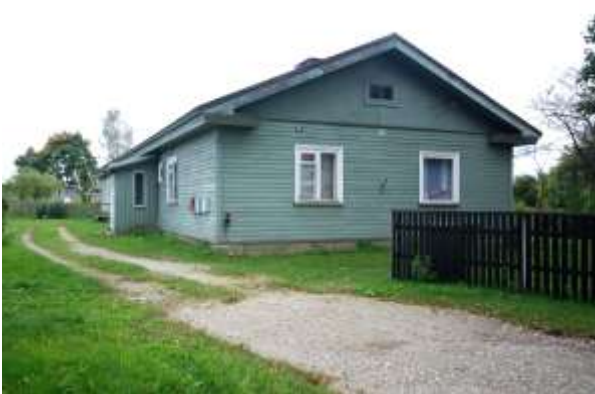
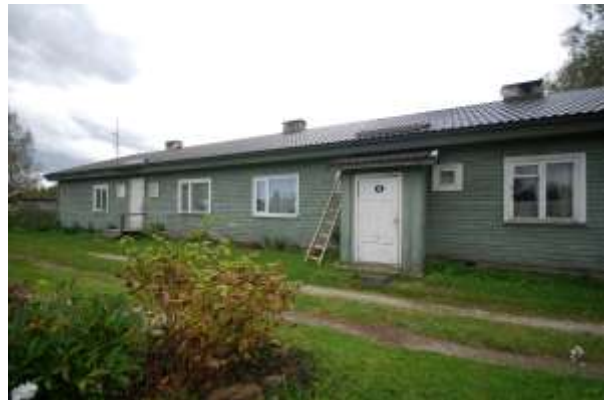
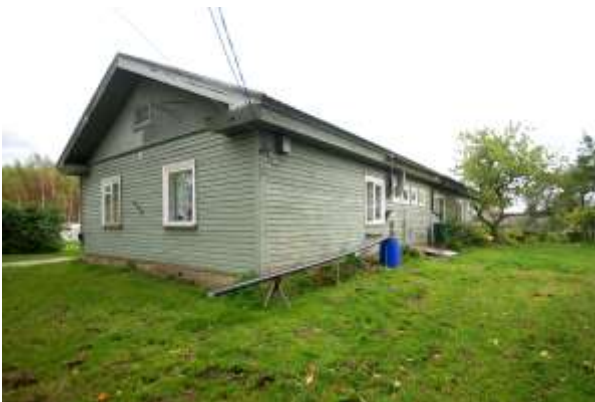
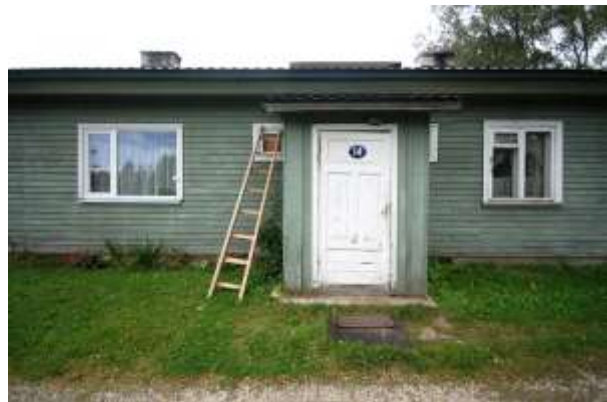
<b>5</b>	<b>Üldseisukord ja hooldusaste</b>	Hoone konstruktsioonid ja välisviimistlus on rahuldavas seisukorras. Hoonet on remonditud, elamul on uus plekkkatvus, mitmed aknad on vahetatud uute pakettakende vastu.

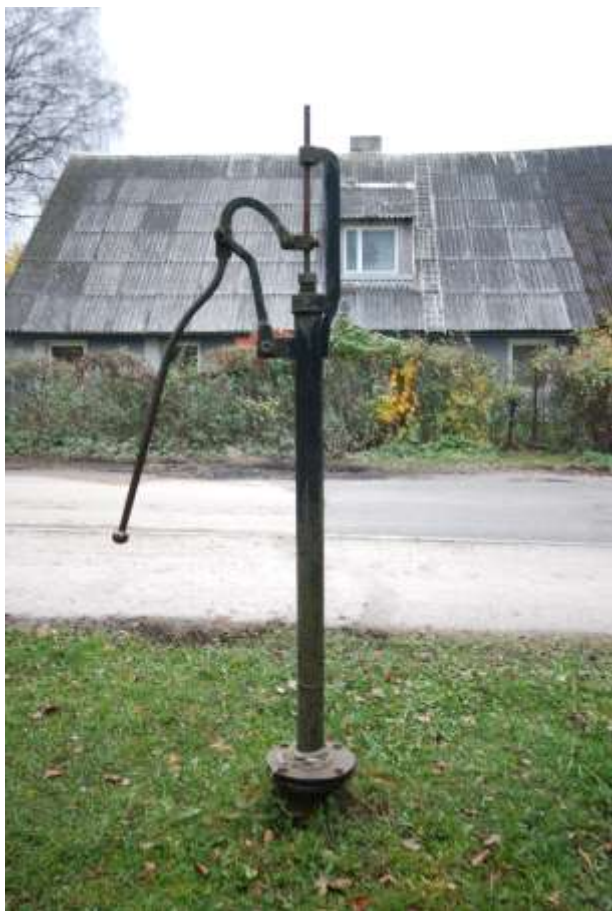
Algsetest mitmetest avalikest kaevudest on tänaseni säilinud üks, Tööstuse 23 nurgapeal.

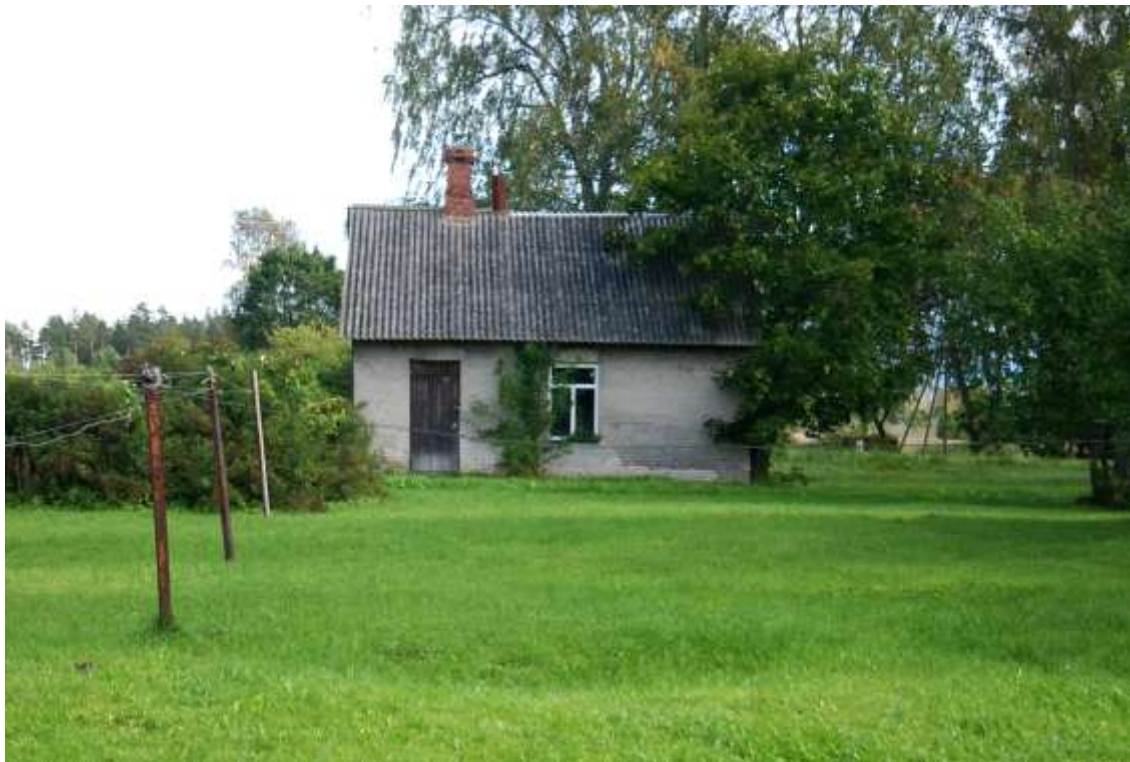
Tööstuse 25 kõrvalkrundil säilinud elanike ühine pesköök.
